# سامسونغ وإخفاق صُنع هاتف قابل للطي

كتبه رون أماديو | 26 أبريل, 2019

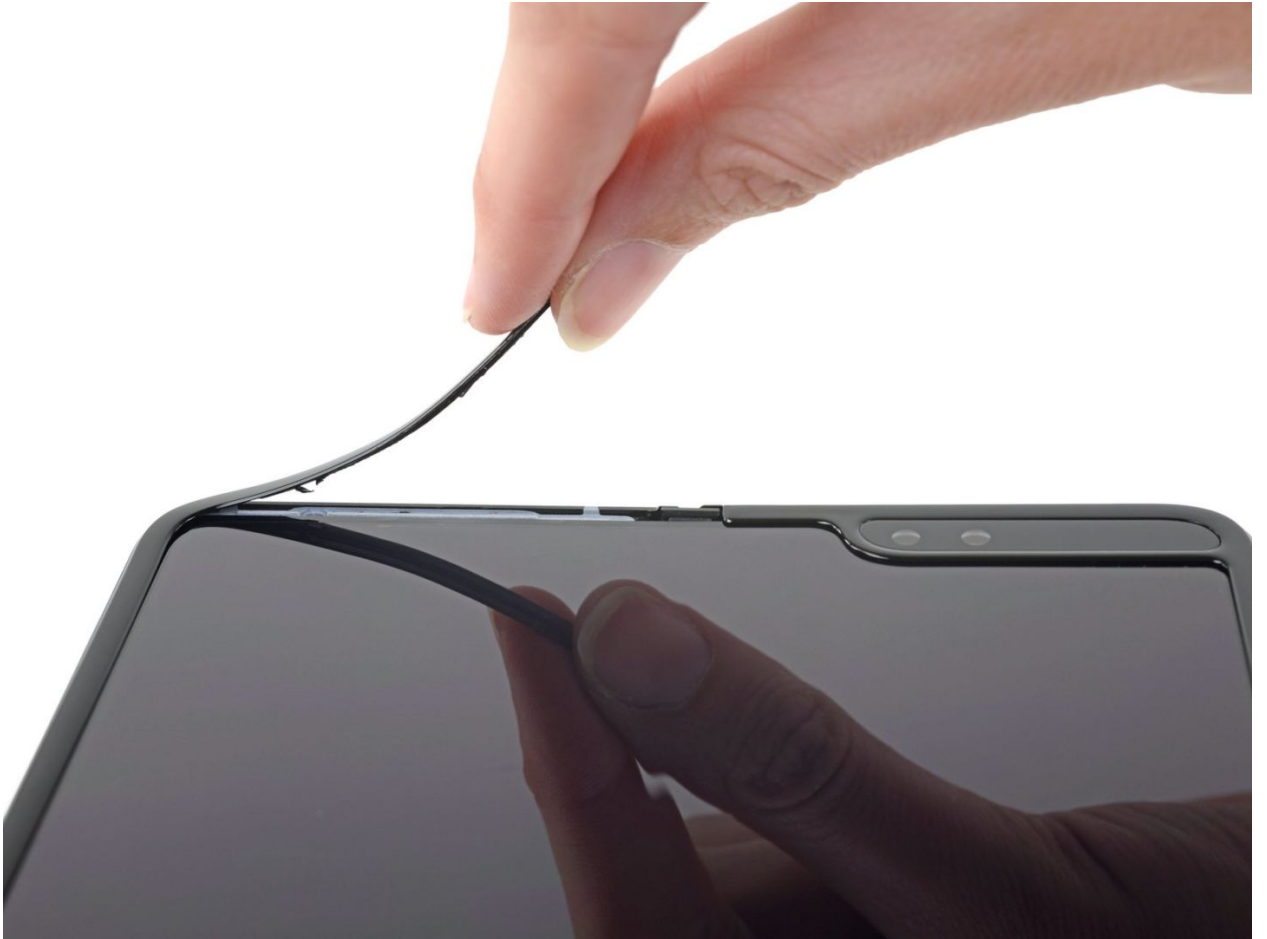
لا تستند شاشة هاتف سامسونج جالكسي القابل للطي إلا إلى هذا الإطار البلاستيكي ومواد لاصقة

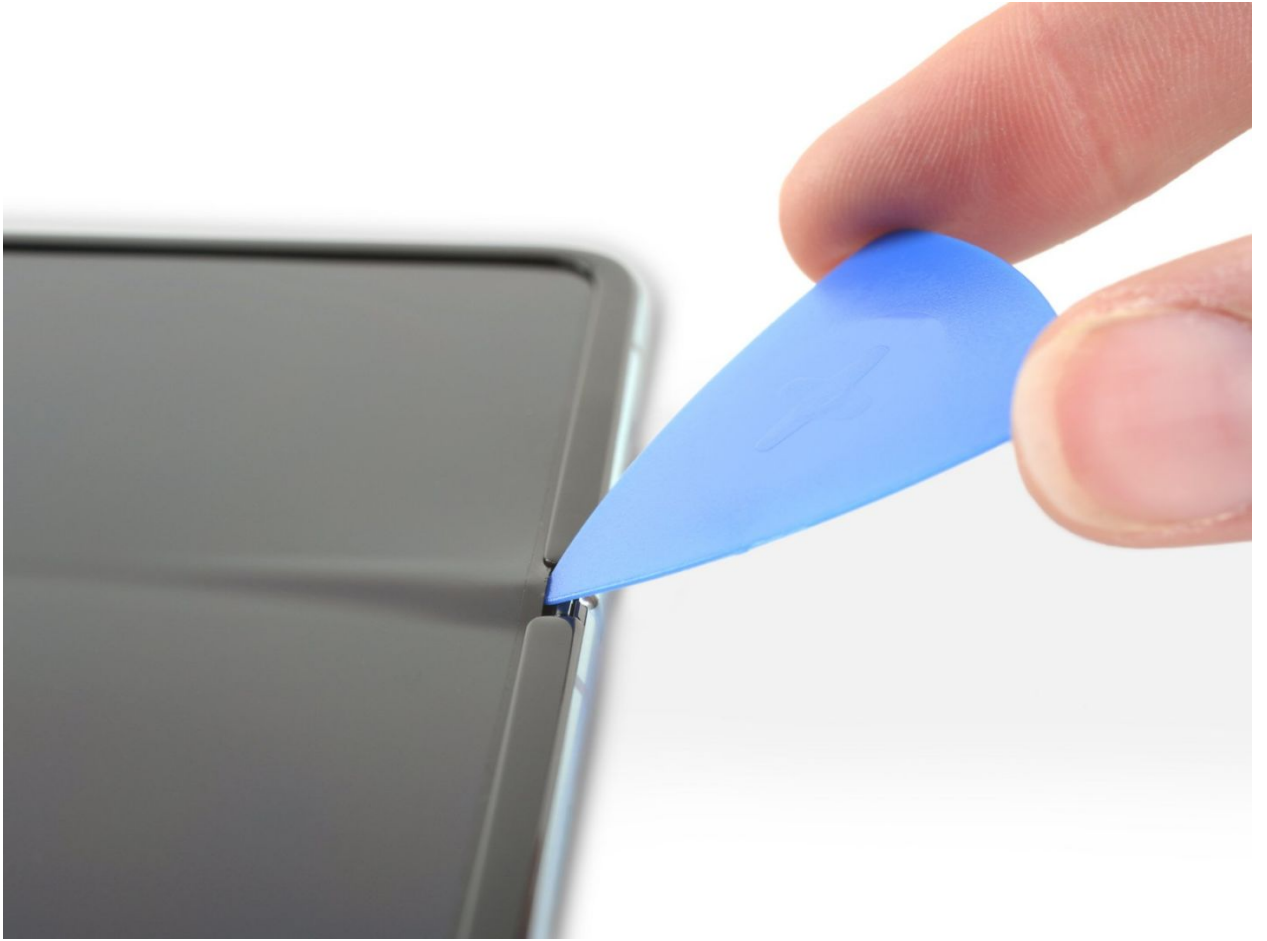
ماذا يحدث عند نقطة الطي؟ يتوقف الإطار البلاستيكي، حيث يمكنك إقحام أشياء أسفل الشاشة

تتميز شاشات الهواتف الذكية اللوحية التقليدية بطبقة زجاجية تسمى زجاج الغوريلا، يقع لصقها على مقدمة الهاتف للحصول على طبقة مقاومة للماء. ولكن لا يتماشى هذا النوع من الشاشات مع الهواتف القابلة للطي التي تحتاج إلى الثني والتحريك. ويتكوّن هاتف سامسونغ القابل للطي من شاشة بلاستيكية في الجزء العلوي من الهاتف مثبتة إلى إطار رفيع من البلاستيك يلصق على الحافة. ويفتقر هذا الإطار البلاستيكي إلى المرونة الكافية لتغطية الجزء القابل للطي في الهاتف وبالتالي لا يمتد الإطار إلى هذا الجزء. ويتوقف الإطار البلاستيكي قبل المفصلة، لذلك تبقى حافة الشاشة غير محاطة مع وجود فتحة في الجهاز.

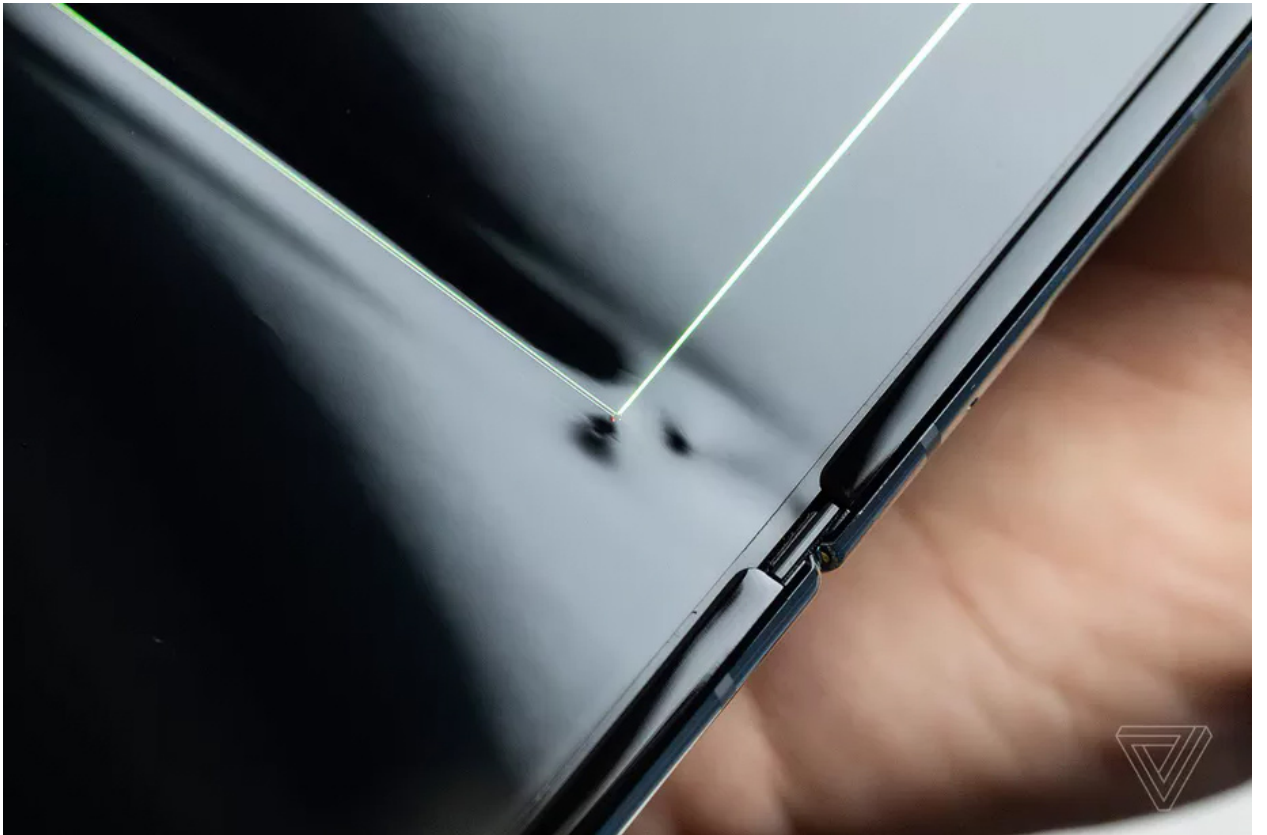
لا عجب من تراكم الأوساخ وراء الشاشة. هنا، تبدو نسخة الهاتف التي قام موقع “ذا فيرج” بمراجعتها أكثر تنوعاً من المعتاد

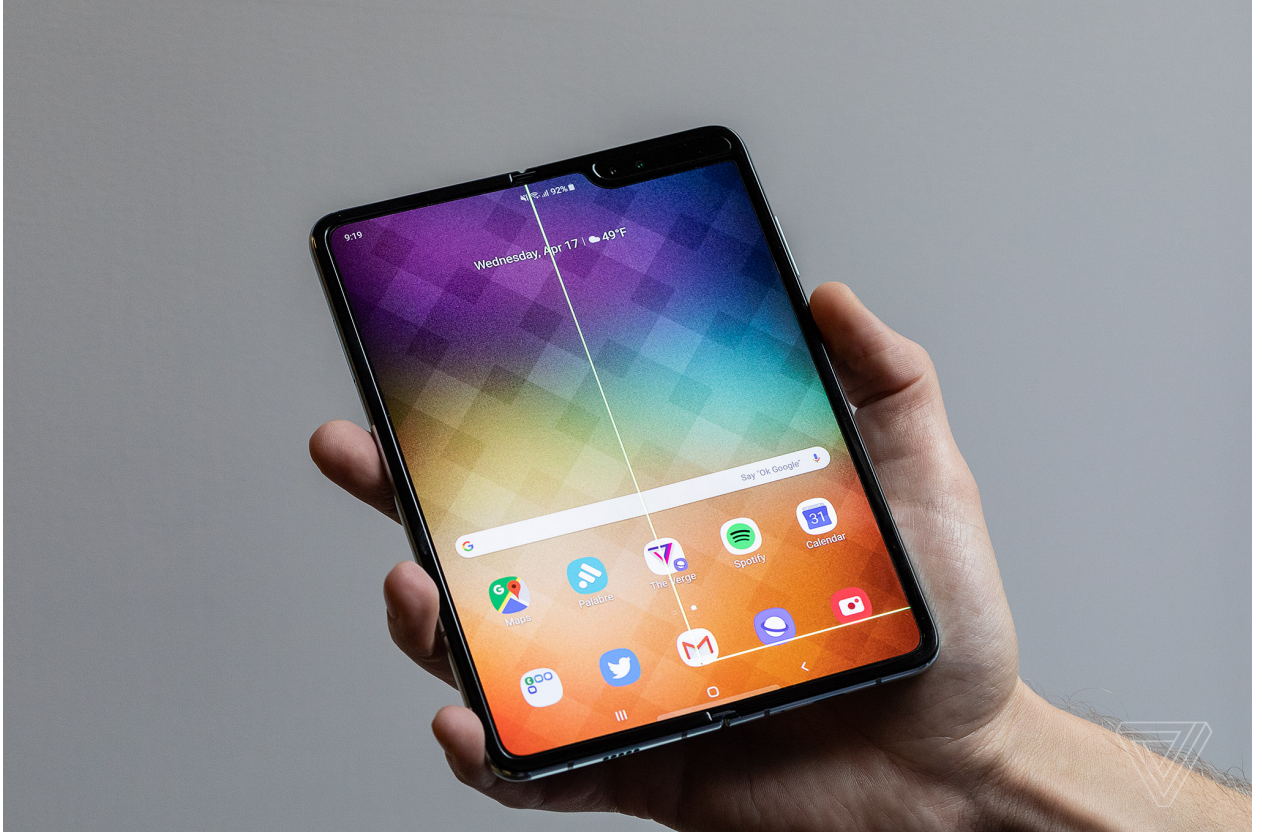
بعد الطي لعدة مرات، يمكن للأوساخ الموجودة خلف الشاشة أن تتسبب في إتلافها، كما هو موضح هنا في نسخة الهاتف التي قام موقع "ذا فيرج" بمراجعتها

في حال تسَلَّلت الأوساخ خلف الشاشة عند طيها، يمكن للمفصلة الدفع بهذه الشوائب إلى الجزء الخلفي من الشاشة مما يؤدي إلى إتلافها. وتعتبر المفصلة أيضًا بمثابة المنفذ الذي يسمح بمرور الأوساخ إلى الهاتف. وتسمح الثغرات الموجودة على يمين ويسار الهاتف بدخول الشوائب. ولكن الجزء الخلفي من الهاتف لا يشكل تهديدًا للشاشة بقدر الفتحة الموجودة في المقدمة.

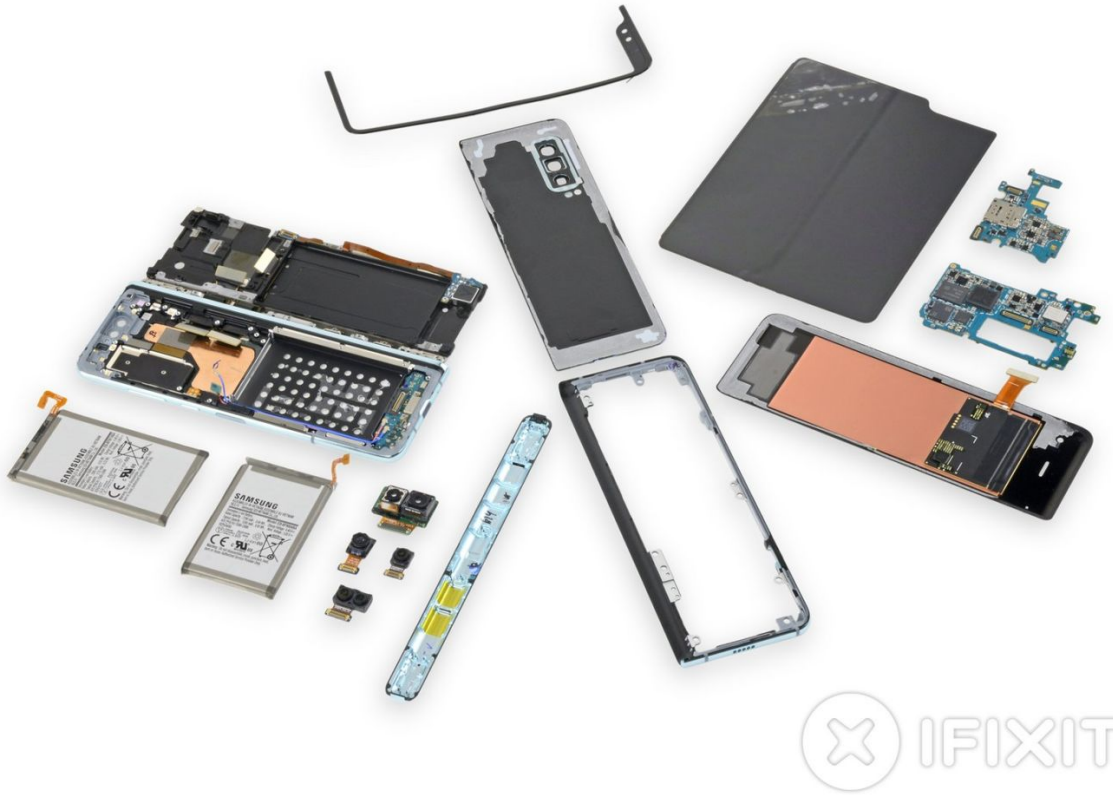
جميع البتات في جهاز سامسونغ جالكسي الخاص بـ "آي فكس إت" الذي تعرّض للتلف
